1. 橋梁点検結果

静岡県定期点検及び道路橋定期点検を実施した結果を以下表に示す。

橋梁点検結果一覧表 1/7

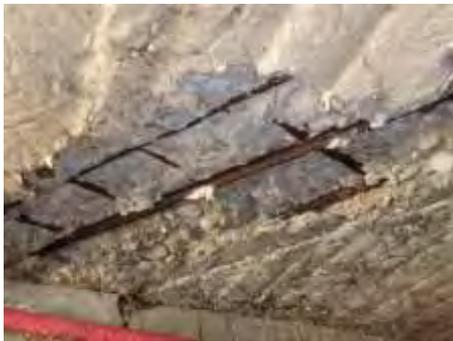
- ・ III（早期措置段階）の橋梁は 23 橋であった。健全性を損ねる主要な損傷は主桁に生じる「剥離・鉄筋露出」及び「腐食」であった。

剥離・鉄筋露出	腐食
健全性Ⅲの橋梁
