西伊豆町
教育施設長寿命化計画

令和 3 年 3 月

西伊豆町教育委員会

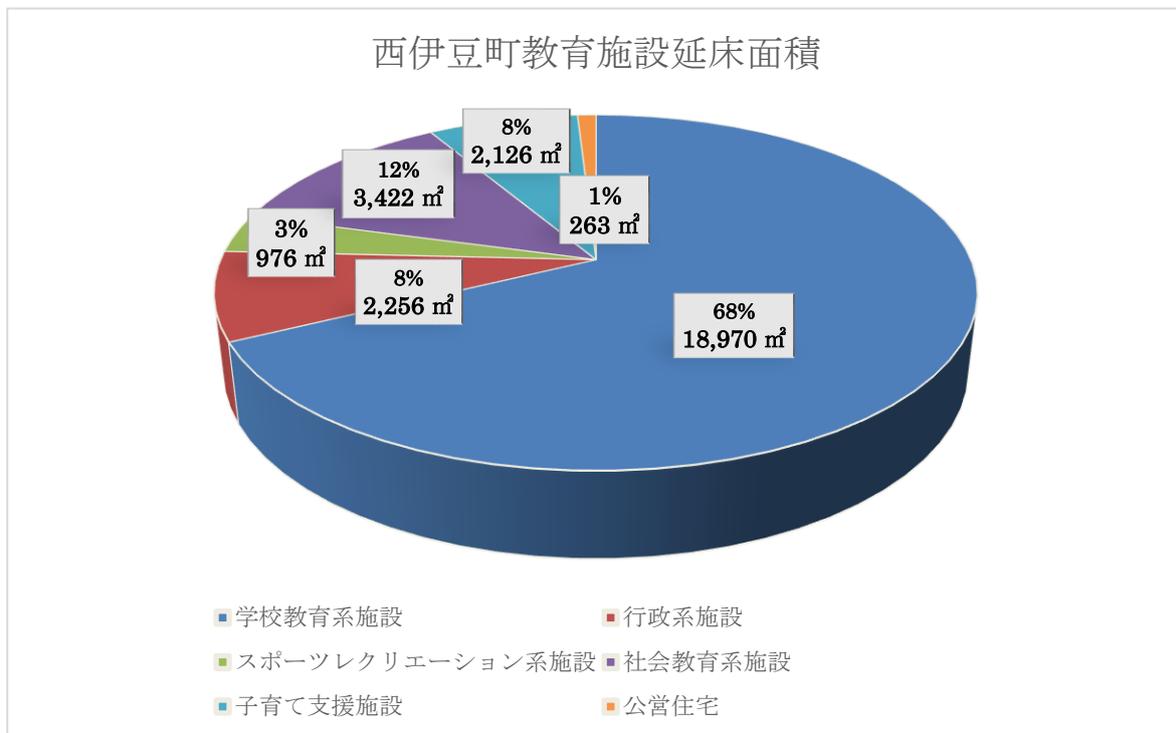
○教育施設延床面積

大分類	延床面積(㎡)	中分類	施設数
学校教育系施設	18,970	学校(給食センター2 施設含む)	7
行政系施設	2,256	公民館	2
スポーツ・レクリエーション系施設	976	スポーツ施設	3
社会教育系施設	3,422	博物館等	2
子育て支援施設	2,126	認定こども園	2
公営住宅	263	教職員住宅	1
合 計	28,013		17

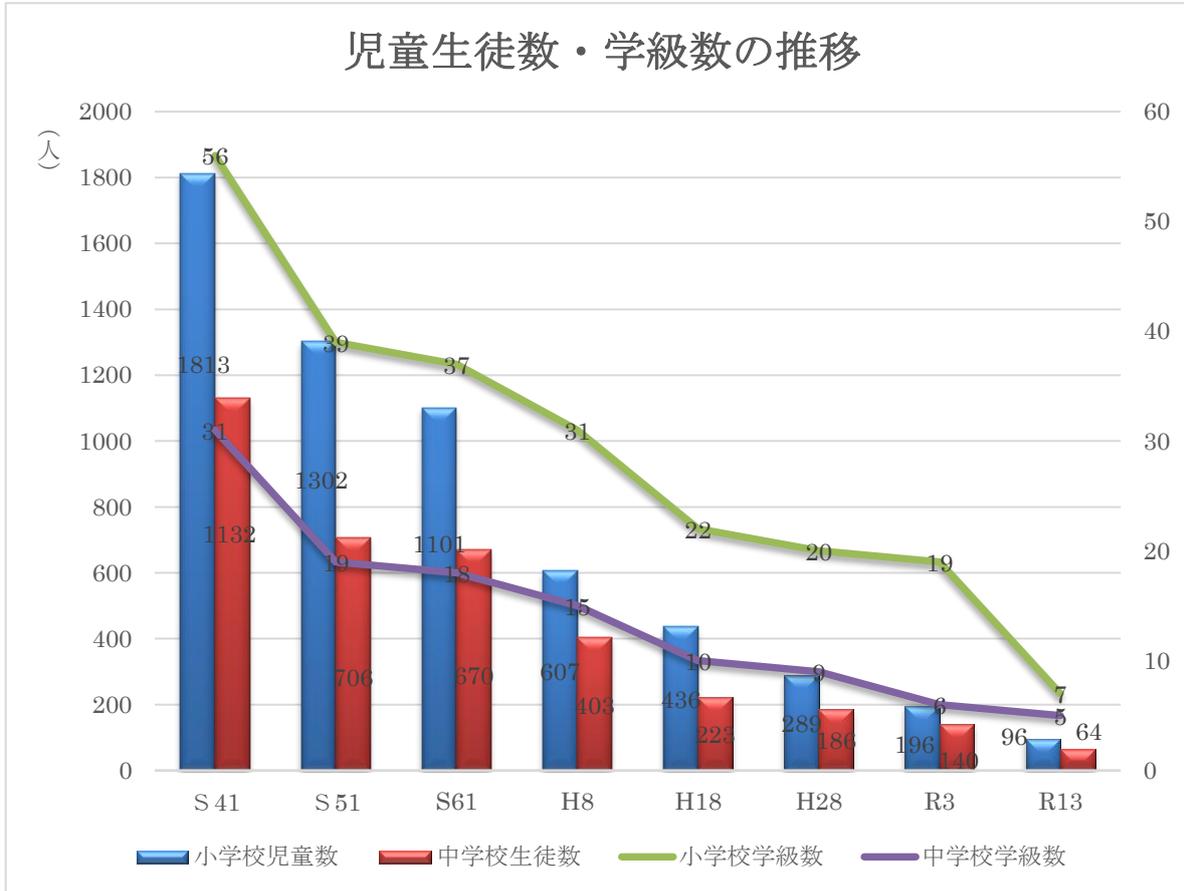
○児童生徒数・学級数の推移

(令和2年5月1日現在)

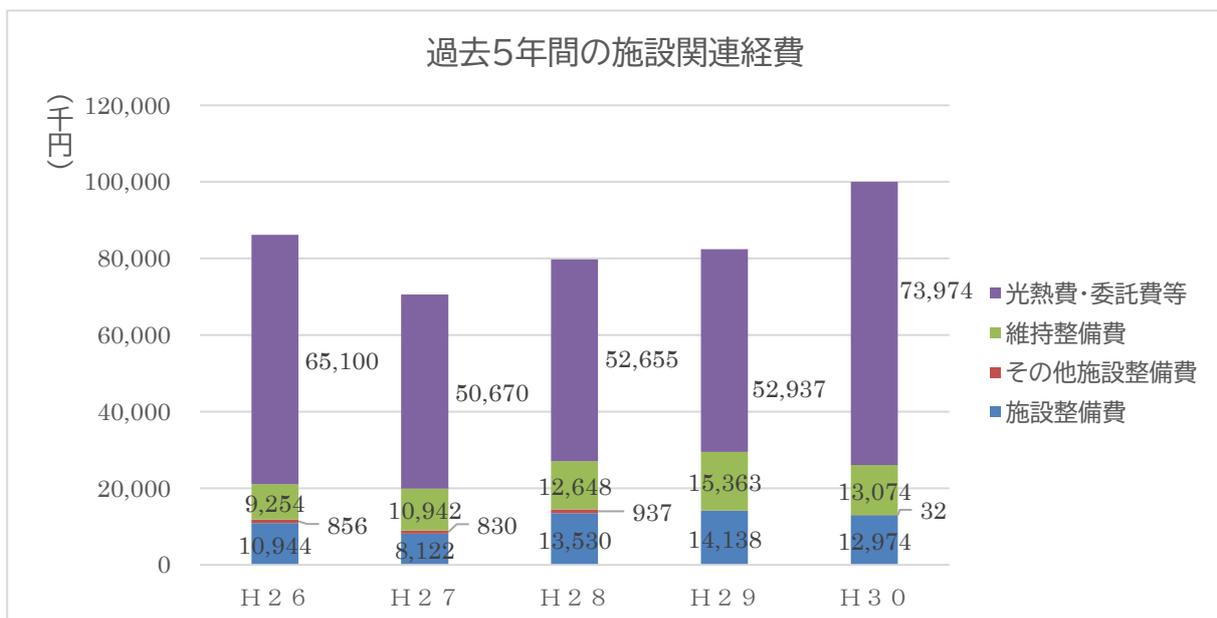
平成 26年度	平成 27年度	平成 28年度	平成 29年度	平成 30年度	5年平均
施設整備費	10,944	8,122	13,530	14,138	12,974	11,942
その他施設 整備費	856	830	937	0	32	531
維持修繕費	9,254	10,942	12,648	15,363	13,074	12,256
光熱水費・委 託費等	65,100	50,670	52,655	52,937	73,974	59,067
施設関連経 費合計	86,154	70,564	79,770	82,438	100,054	83,796

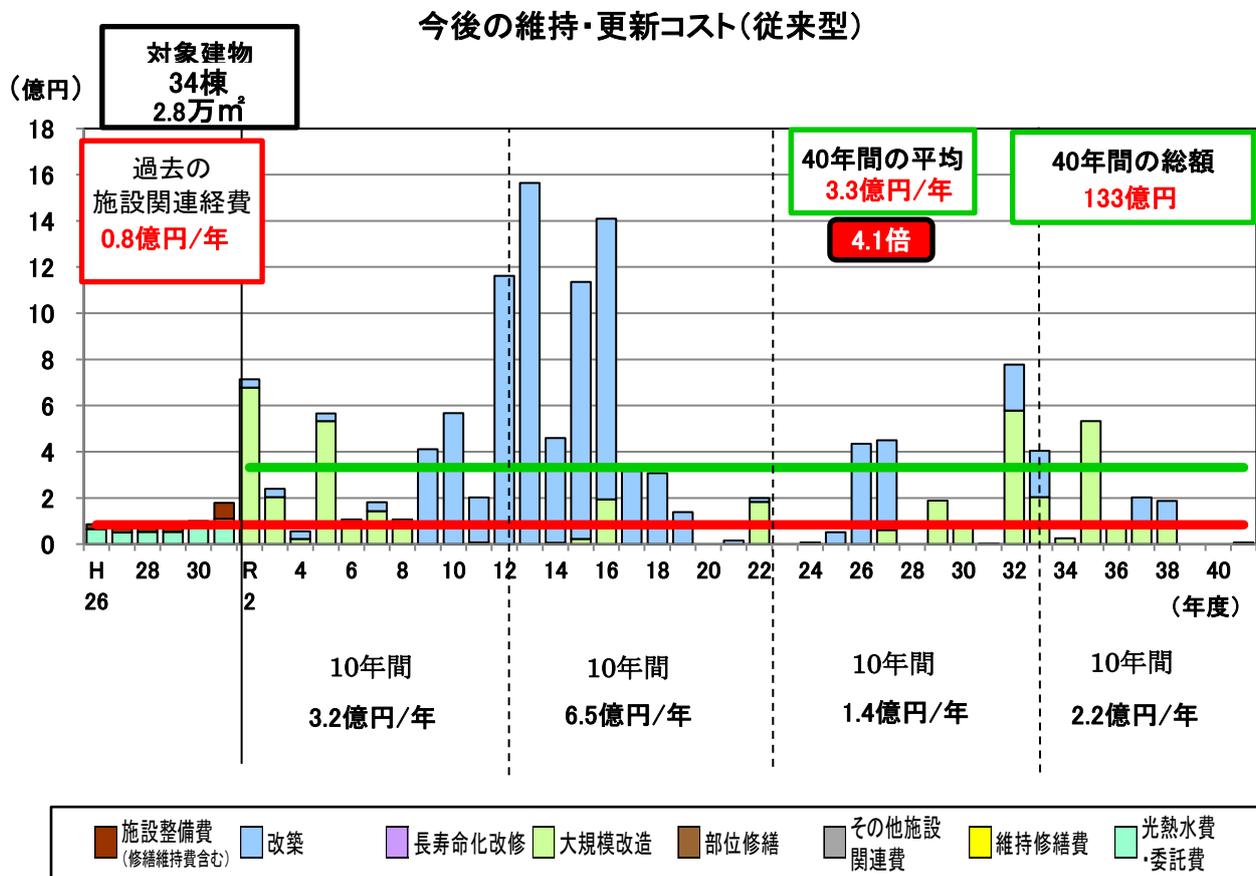
5 今後の維持・更新コスト(従来型)

今後40年間、従来の改修や対処療法的な事後保全による維持管理を実施した場合、維持・更新コストが年平均3.3億円、総額は133億円の経費がかかるという試算となっています。

※改築は指定の建設単価にて試算する。

※大規模改修の単価は建替えの約6割で単価を設定する。

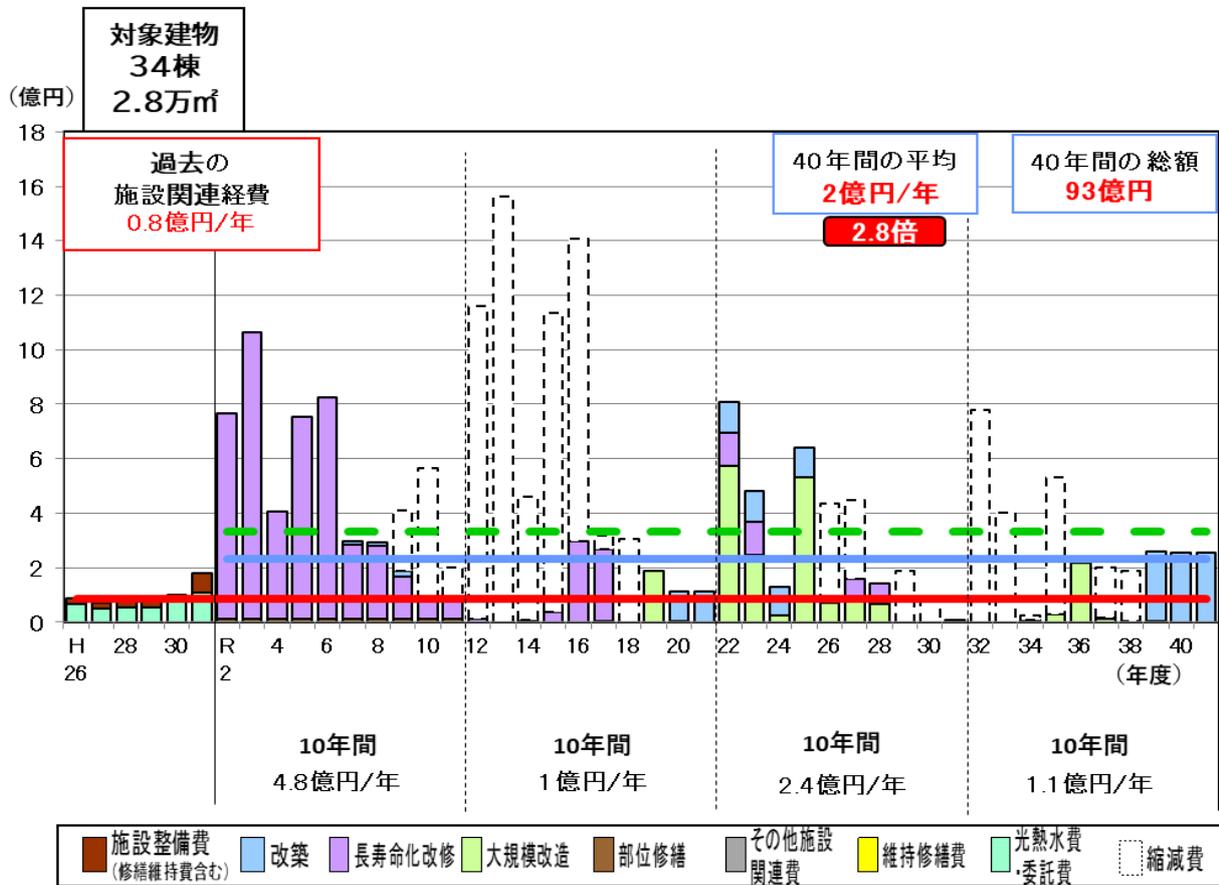
今後の維持・更新コスト(長寿命化型)

今後、適切な時期に大規模改造や長寿命化改修を実践することを前提に、すべての建築物の目標耐用年数を80年とした長寿命化管理を行った場合、今後40年間の維持・改築コストは総額93億円で、従来型の管理を行った場合のコストと比較して40億円の削減になる試算となっています。

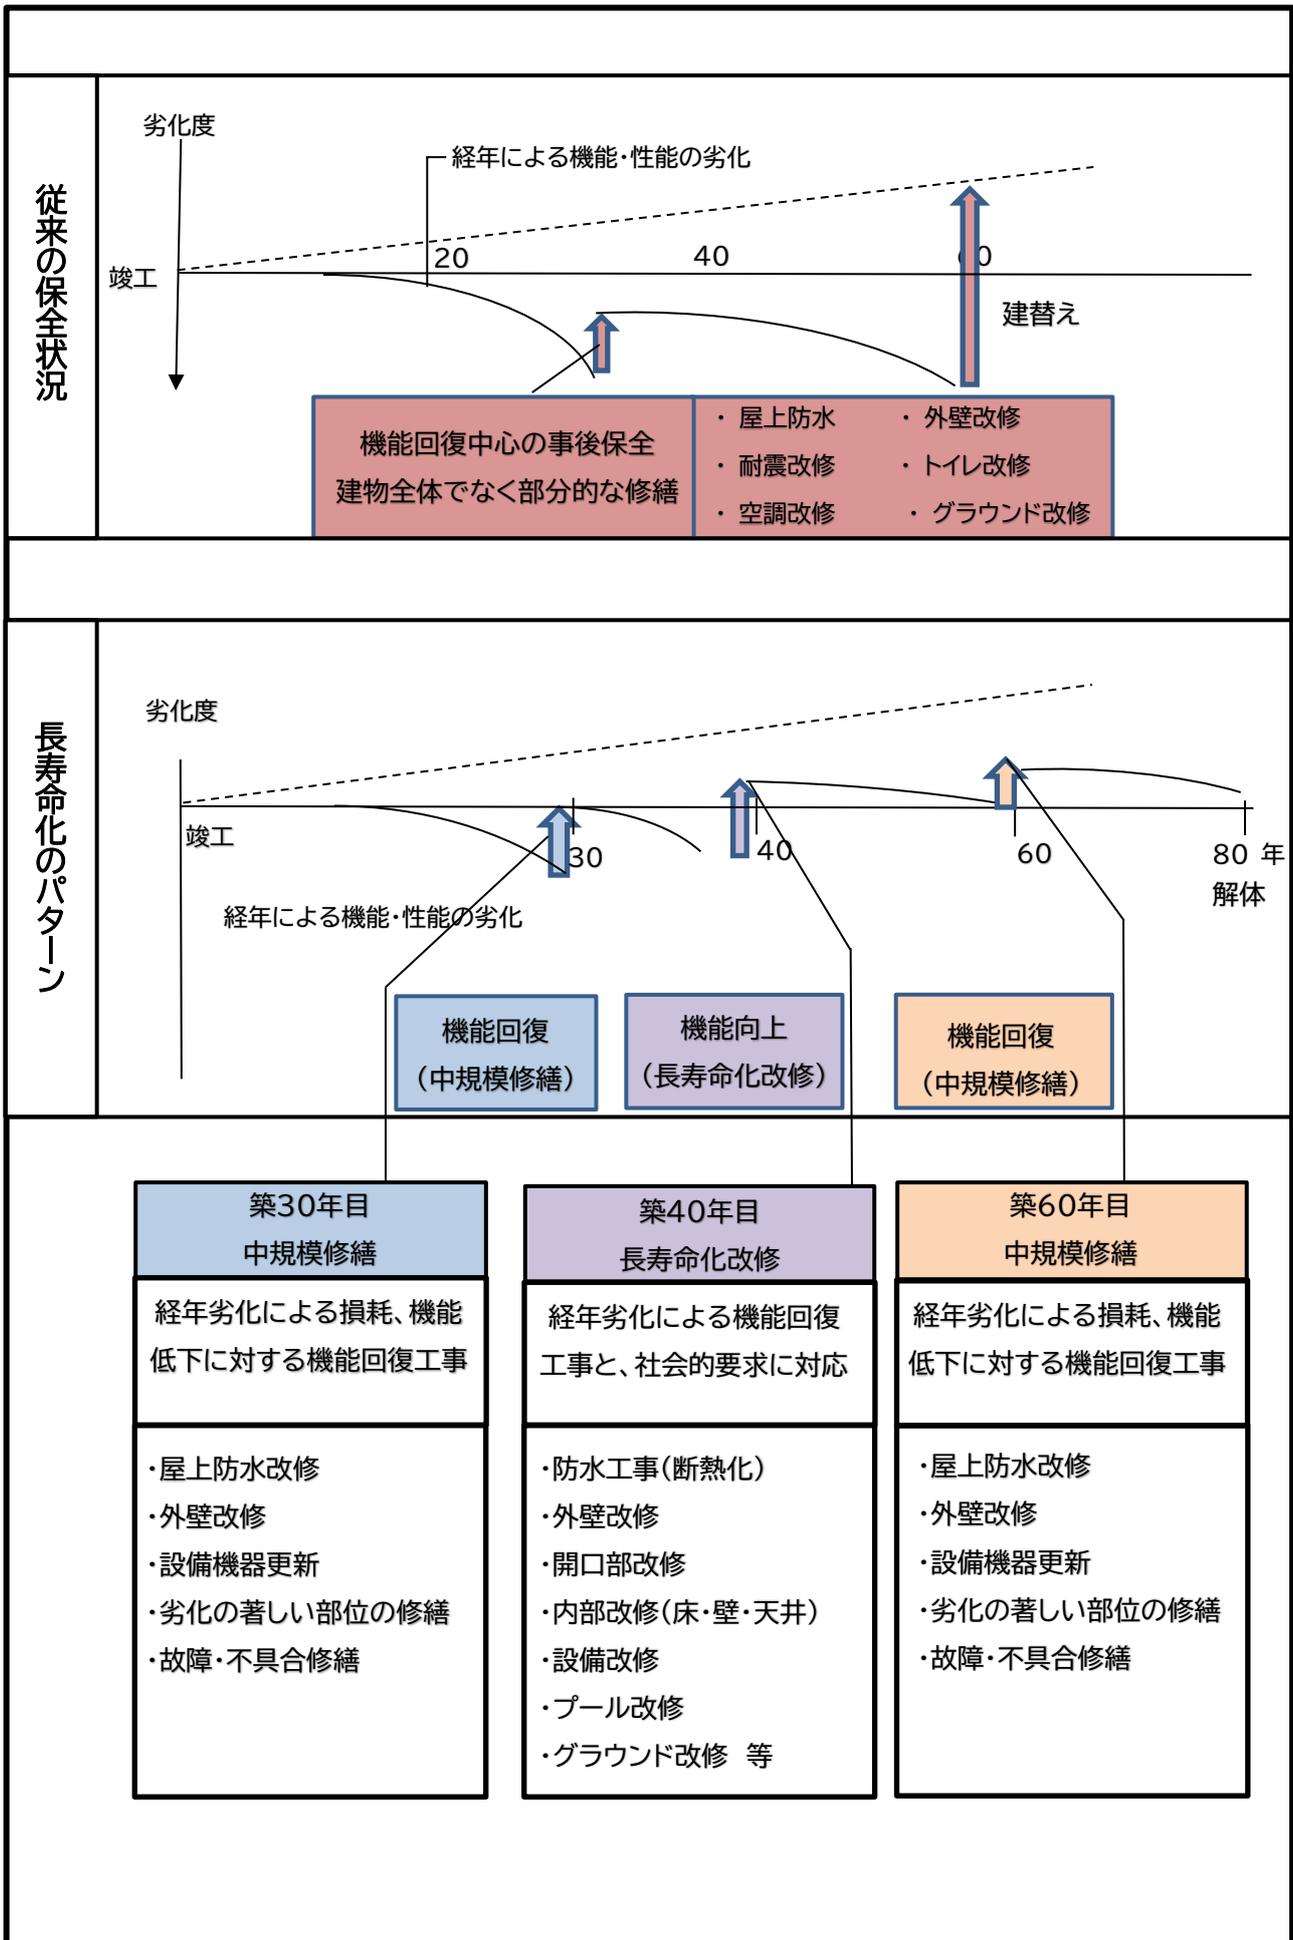
表1-2 部位別改修周期

種別	項目	改修周期
建築	外壁	20～30年
	屋上防水	20～30年
電気	受変電設備	30年
	電灯設備	20年
機械	空調設備	20年
	給水設備	20～30年
	エレベーター	30年

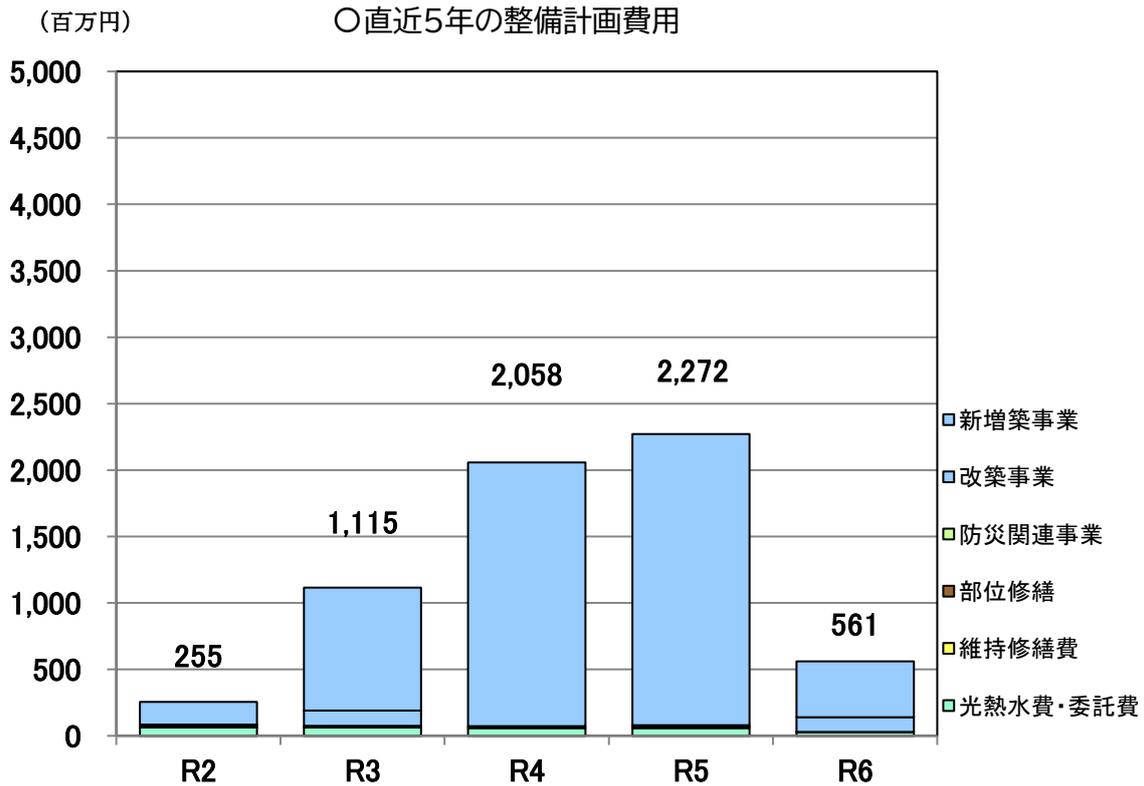
2 実施計画

基本的には、長寿命化の基本方針に基づいて実施計画を策定していきますが、本町では町内認定こども園2園の統合や町内小学校3校、中学校2校を1つに統合する小中一貫校(体育館や給食センターを含む)の大規模な建設計画が予定されています。
